**ПАСПОРТ
ДОСТУПНОСТИ ОБЪЕКТА СОЦИАЛЬНОЙ
ИНФРАСТРУКТУРЫ
МАДОУ детский сад №51 города Тюмени**

г. Тюмень ул., Холодильная, 63

**НА ДОСТУПНОСТЬ ДЛЯ ИНВАЛИДОВ
И МАЛОМОБИЛЬНЫХ ГРУПП НАСЕЛЕНИЯ**

**АКТ ОБСЛЕДОВАНИЯ № 2
объекта социальной инфраструктуры
К ПАСПОРТУ ДОСТУПНОСТИ ОСИ**

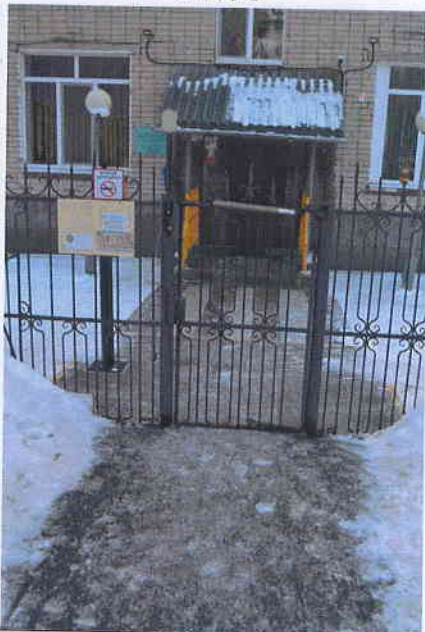
Фото 5

1.1	Вход (входы) на территорию	есть	-	5,6	- створ калитки не выделен контрастным цветом; - отсутствует информационная вывеска с наименованием учреждения, режимом работы и контактной информацией дублированной шрифтом Брайля; - отсутствуют предупреждающие тактильно-контрастные указатели.	К, О, С, Г, У	- выделить створ калитки ярким контрастным цветом с обеих сторон; - установить информационную вывеску с наименованием учреждения, режимом работы и контактной информацией дублированной рельефно-точечным шрифтом Брайля рядом с калиткой со стороны дверной ручки на высоте 1,6 м; - установить предупреждающие тактильно-контрастные указатели с обеих сторон калитки (полоса глубиной 0,5 м на расстоянии: 0,3 м при открывании калитки от себя, на расстоянии ширины створки калитки при открывании к себе).	Текущий ремонт

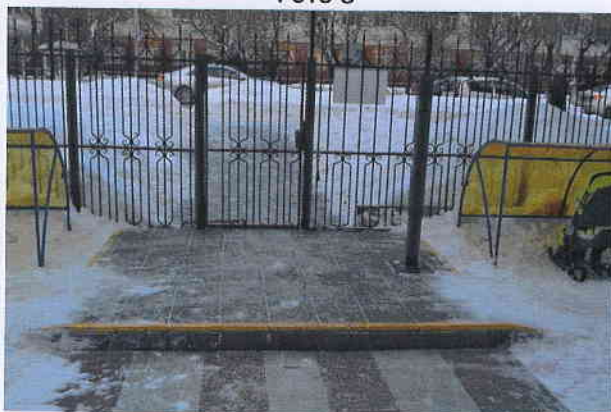
Фото 8

1.3	Лестница (наружная)	есть	-	8	- на пути движения имеется перепад высоты в виде одиночной ступени	К,О,С	- предусмотреть возможность замены одиночной ступени на пандус по всей длине	Капитальный ремонт

1.4	Пандус (наружный)	есть	-	8	- поверхность пандуса не очищена от наледи и снега	К,О	- в зимний период проводить уборку наледи и снега с пандуса по мере необходимости	Организационные мероприятия

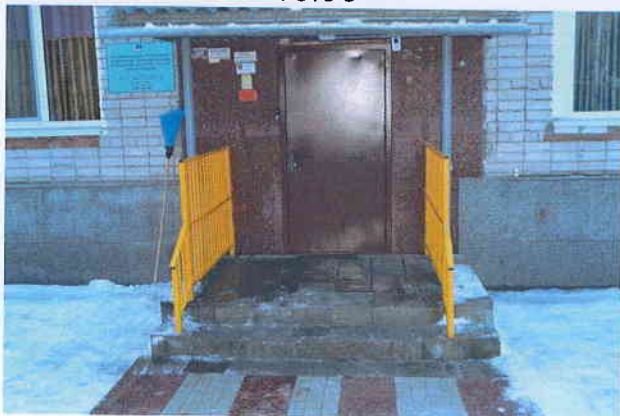
Фото 9

2.1	Лестница (наружная)	есть	-	7,9	- краевые ступени лестницы не выделены контрастным цветом; - перед лестницей отсутствуют предупреждающие тактильно-контрастные указатели - отсутствует кнопка вызова персонала в начале лестницы;	К, О, Г, С, У	- выделить краевые ступени лестницы контрастным цветом (полоса шириной 0,08-0,1 м на расстоянии 0,03-0,04 м от края ступени); - установить предупреждающий тактильно-контрастный указатель перед лестницей (полоса глубиной 0,5 м. на расстоянии 0,3 м от препятствия); - установить кнопку вызова персонала в доступном месте в начале лестницы.	Текущий ремонт

2.2	Пандус	нет	-	9	- лестница не продублирована пандусом;	К, О, С, Г, У	- установить пандус на одном из входов в соответствии с требуемыми нормами, обеспечить информацию и навигацию; - разработать положение об оказании ситуационной помощи, обучить персонал (не менее 2х человек на объекте), включить обязанности в должностные инструкции; - при необходимости обеспечить своевременное оказание ситуационной помощи.	Капитальный ремонт, организационные мероприятия

2.3	Входная площадка	есть	-	9	- на основном входе отсутствует пиктограмма «доступность для инвалидов»; - отсутствуют	К, О, С, Г, У	- установить пиктограммы «доступность для инвалидов»; - установить информационную	Текущий ремонт

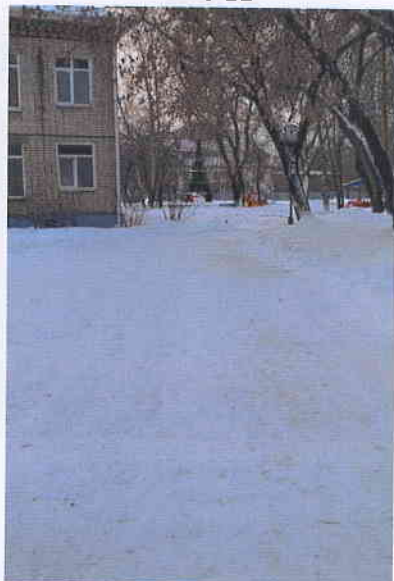
Фото 11

1.2	Путь (пути) движения на территории	есть	-	10,11 14-17 22,23	- отсутствуют средства информационной поддержки и навигации на путях движения (информационные таблички возле детских площадок с наименованием групп);	К, О, С, Г, У	- предусмотреть систему средств информационной поддержки и навигации на всех путях движения, установить указатели направления движения к главному входу; - установить информационные таблички с названием группы, к которой относится игровая площадка;	Текущий ремонт
